## Sanierung der Jugendherberge Leer (Ostfriesland) nach Denkmalschutzvorgaben

## Integration eines Neubaus in einen Altbau

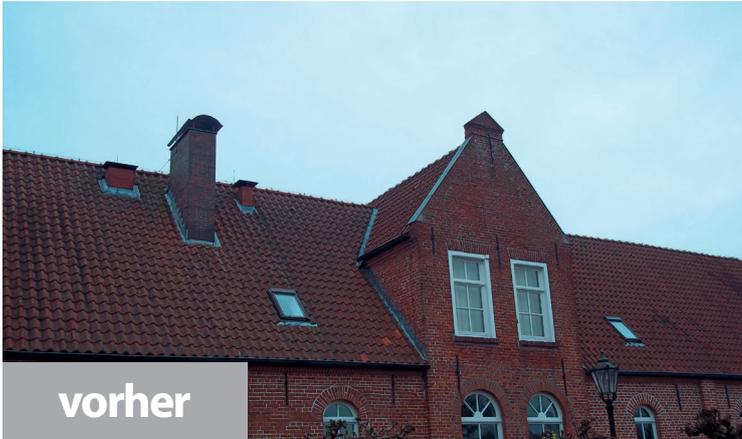
vorher

Das umfangreiche Gesamtprojekt beinhaltete die Integration eines Neubaus in einen Altbau. Dabei war die Neueindeckung von ca. 1.500 qm Dachfläche mit Dachziegeln (nach Denkmalschutzvorgaben) inklusive moderner Dämmung (Isolierung des Dachstuhls) vorzunehmen, der Fußboden im Dachbereich zu erneuern und Dachgauben einzubauen. Ein 120 qm - Flachdach mit Binderkonstruktion zählt zu den Besonderheiten des Projektes. Ein kompletter Carport von 7 \* 7 m ersetzte einen älteren Anbau.

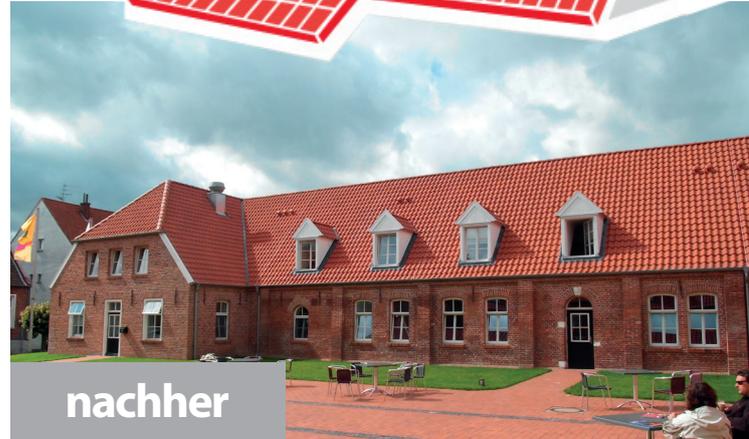
nachher

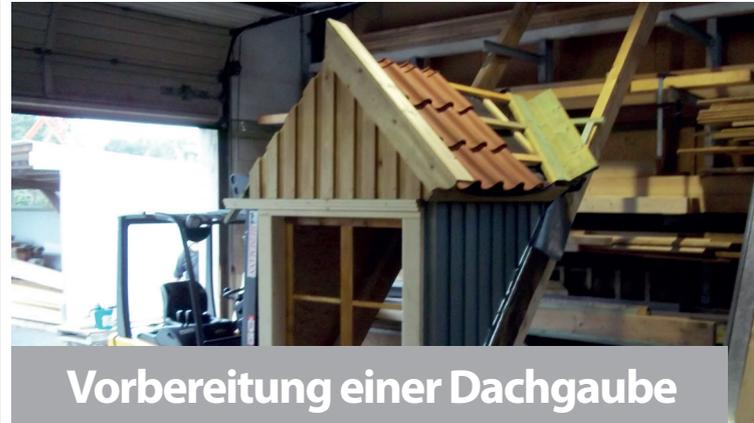
Vorbereitung einer Dachgaube

Auch bei den Dachgauben gab es eine Besonderheit: Die Dachgauben wurden fertig an unserem Firmensitz gebaut und in einem Stück auf das Dach der Jugendherberge gesetzt. Dieser Ablauf sorgt nicht nur für eine effektive, sondern auch qualitätssichernde Bauweise, da die Dachgaube nicht – wie sonst üblich – relativ umständlich auf dem Dach gebaut wurde.

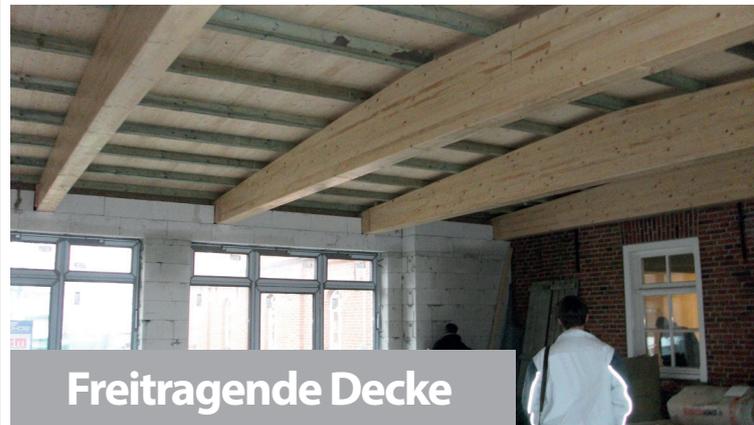
Freitragende Decke

Der Ausbau des Dachbodens schuf Platz für Gemeinschaftsräume und kleinere Zimmer; ein über 100 qm großer Raum, der als Speisesaal und Versammlungsraum genutzt werden kann, wurde von uns mit einer Spannweite von 11m mittels Binderkonstruktion erstellt. Ohne stützende Wände oder Säulen entstand so ein großzügiger, flexibel nutzbarer Raum.

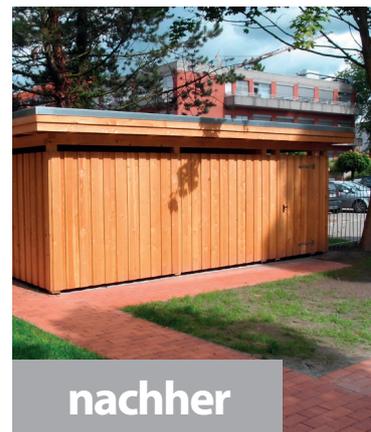
nachher
